# **あきらめてはいけない！手吹き塗装 のゴミ・ブツ削減の対策事例**

**工業塗装高度化協議会  
環境技術分科会**

# 実証の場のご紹介

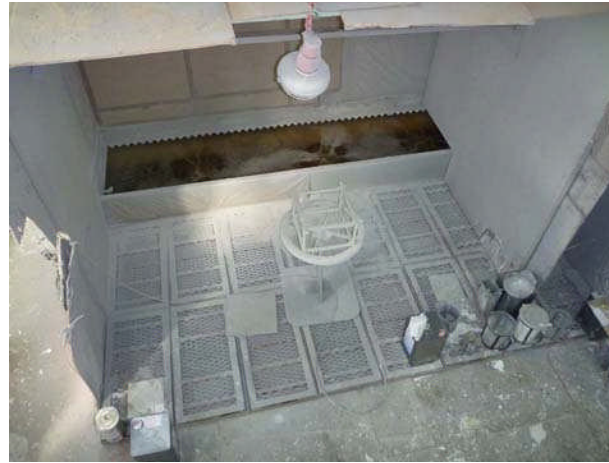
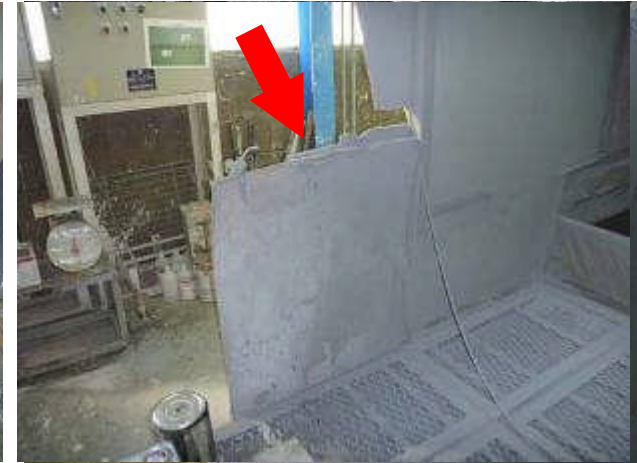
### 塗装ブース

- ブース周りが段ボールで覆われ乾燥した塗料と見られる『ダスト』が付着、堆積。
- スノコは塗料で汚れ『ダスト』が堆積。水は張られていない。

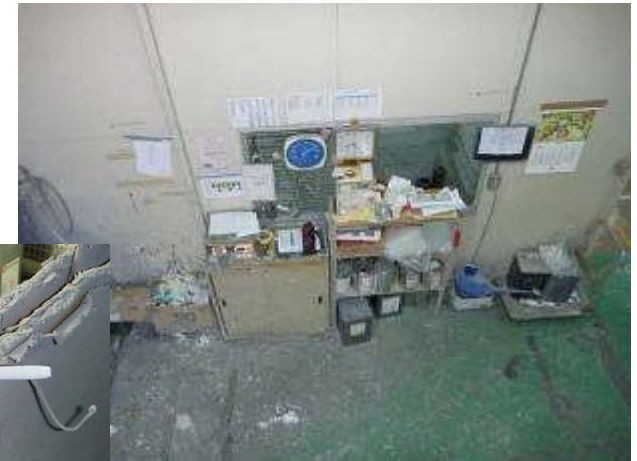
### 塗装ブースの周辺

- 乾燥した塗料と見られる『ダスト』が堆積。
- 紙類が多く置かれ乱雑（伝票、資料、図面など、風に揺れるものが多い）。
- キャビネットや台の上面、壁面に『ホコリ』が堆積している

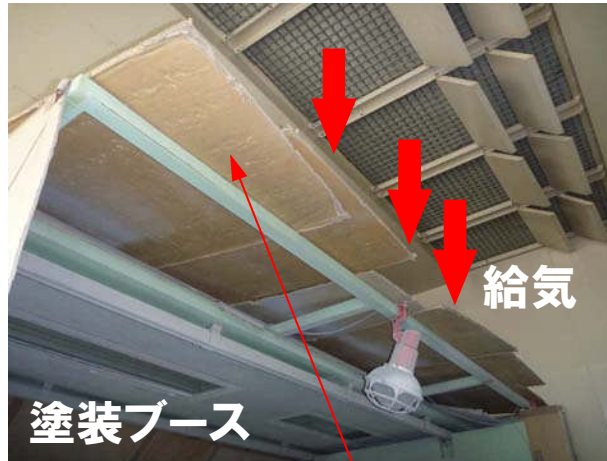
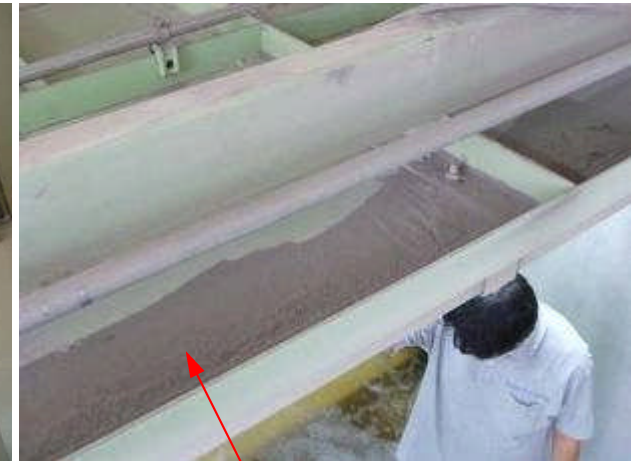
## 給気口

- 給気エアが直下の塗装作業場所付近を直撃している。
- 給気エア流を防ぐために塗装ブース上にダンボールの底を設けている。

② 給気口の吹出口に**風向偏向板**を設置し下降流を解消する。

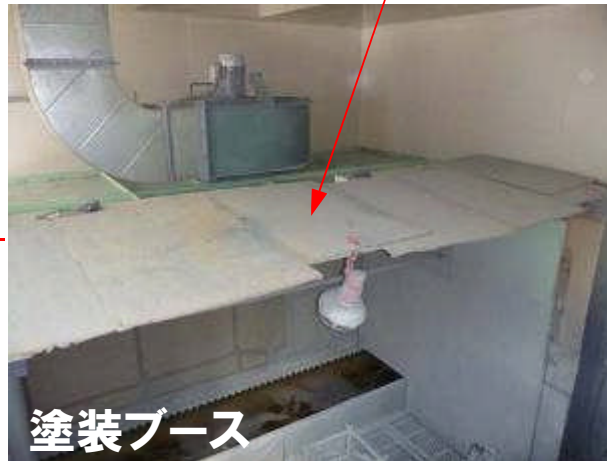
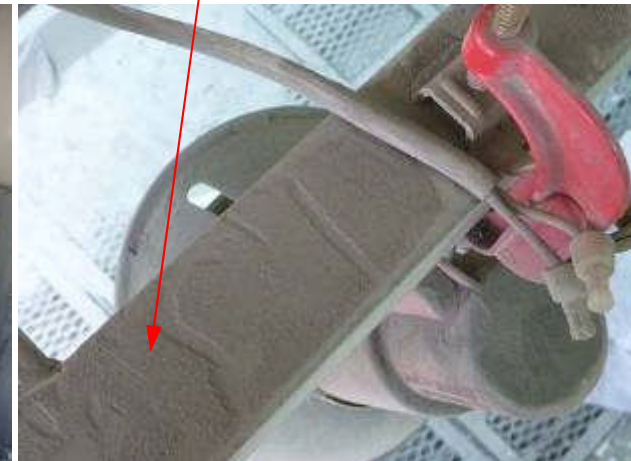
## 塗装ブースの上

- 給気エアが直撃する段ボール上に乾燥した塗料と見られる『ダスト』が付着、堆積。
- ブース底付近にも多量に堆積。

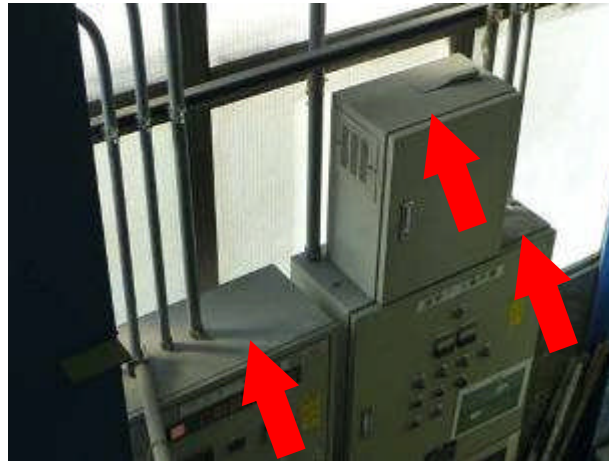
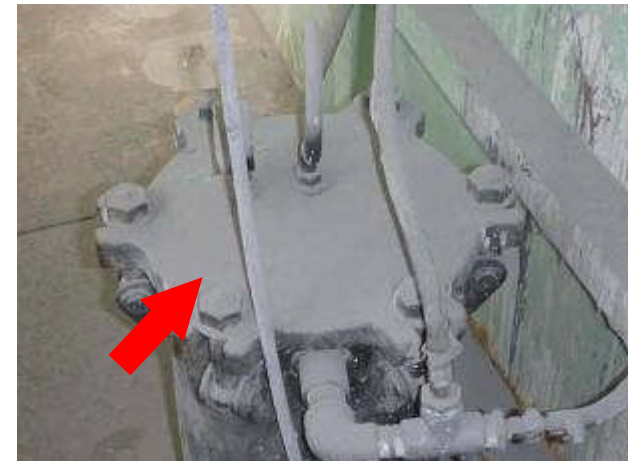
### 塗装ブースの周辺

- 操作盤の上、壁面に乾燥した塗料と見られる『ダスト』が付着、堆積している。
- 加圧タンクも同様。

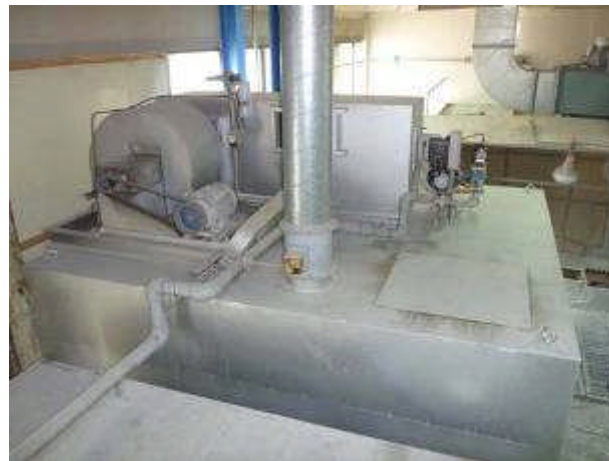
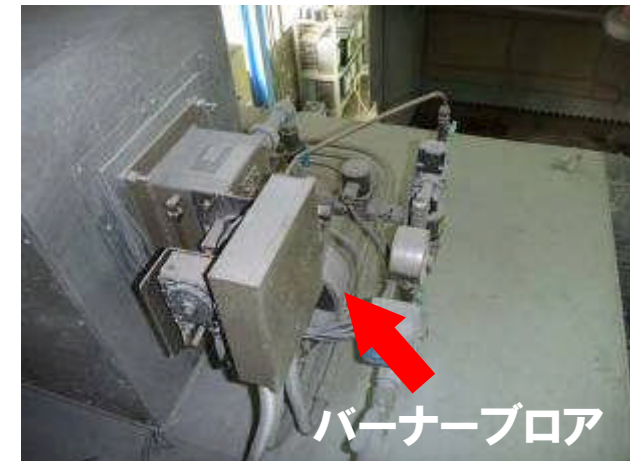
### ガス炉の上

- 乾燥した塗料と見られる『ダスト』や繊維ゴミなどが堆積している。
- 燃烧用バーナーブロー吸込口にフィルターが無い。

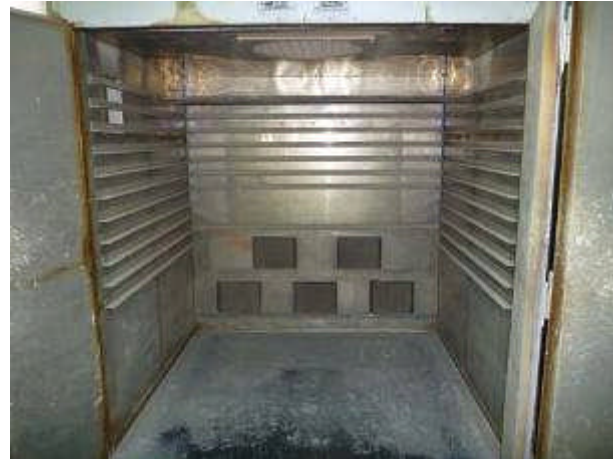
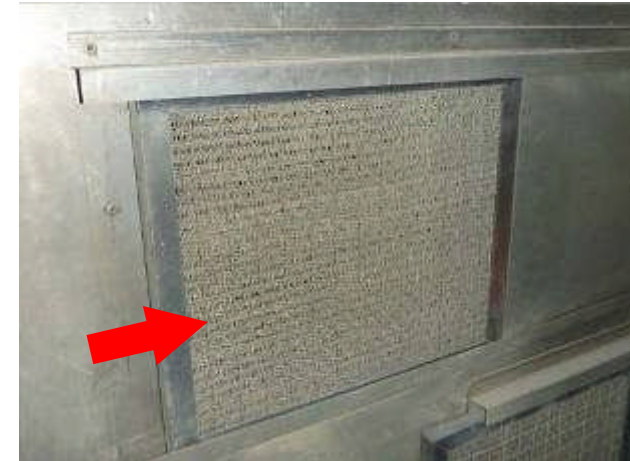
## 電気炉

- フレッシュエアー吸込口に室外フィルターが**無い**。
- フィルターの**汚れ**。

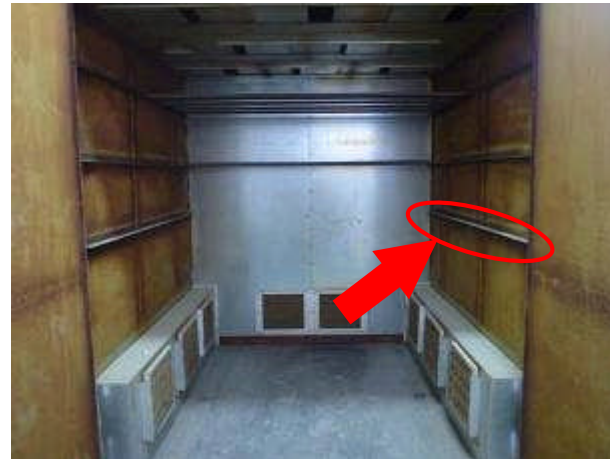
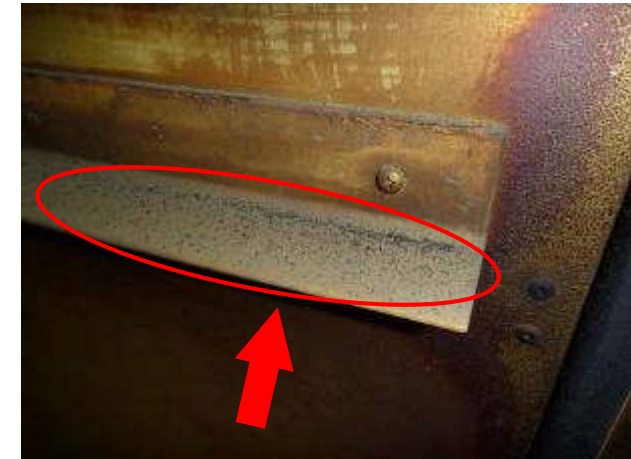
## ガス炉

- ザラザラした塗料カスのような粒子が**棧部に堆積**。

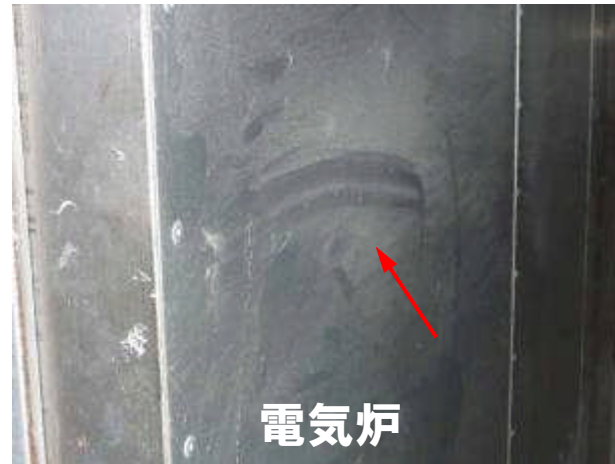
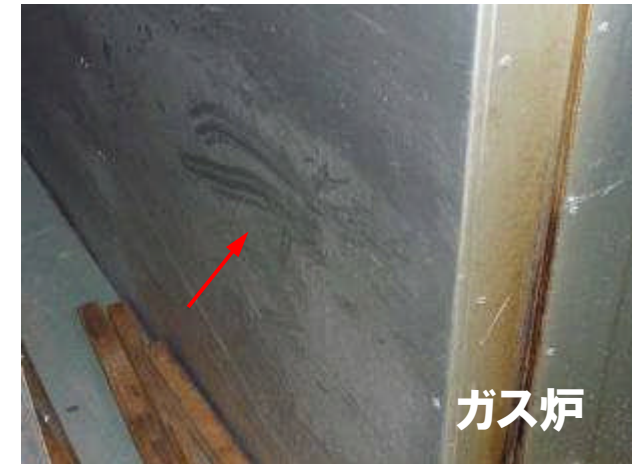
### 乾燥炉の側面

- 乾燥した塗料と見られる『ダスト』や繊維ゴミなどが付着している。

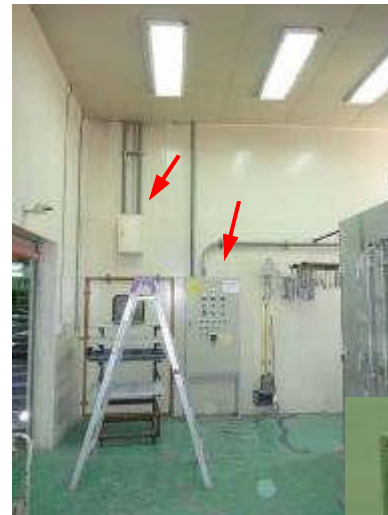
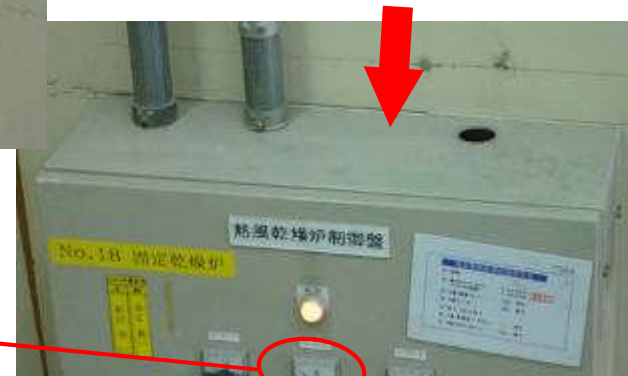
### セッティングゾーン

- 乾燥炉の操作盤の上に乾燥した塗料と見られる『ダスト』や繊維ゴミなどが付着、堆積している。

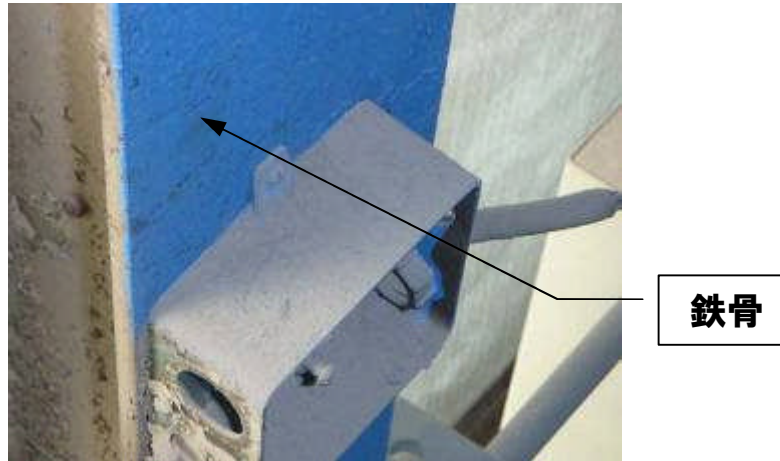
### 構造用鉄骨(柱)

- ・ 柱の上部にホコリ、ワタゴミの付着が多い

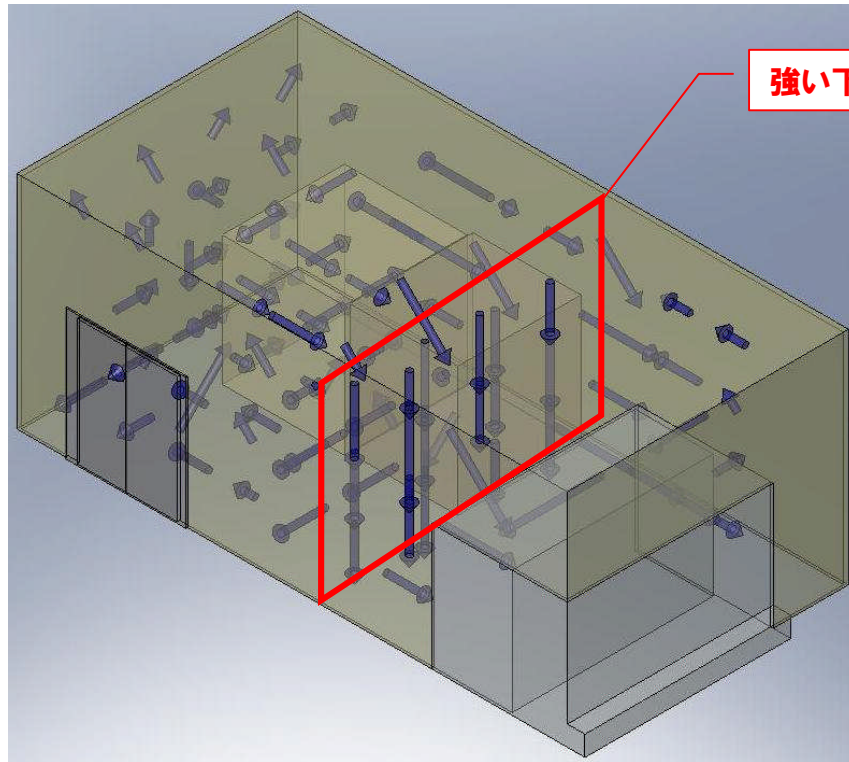
強い下降流

強い給気下降流に引き寄せられた  
随伴気流がある。

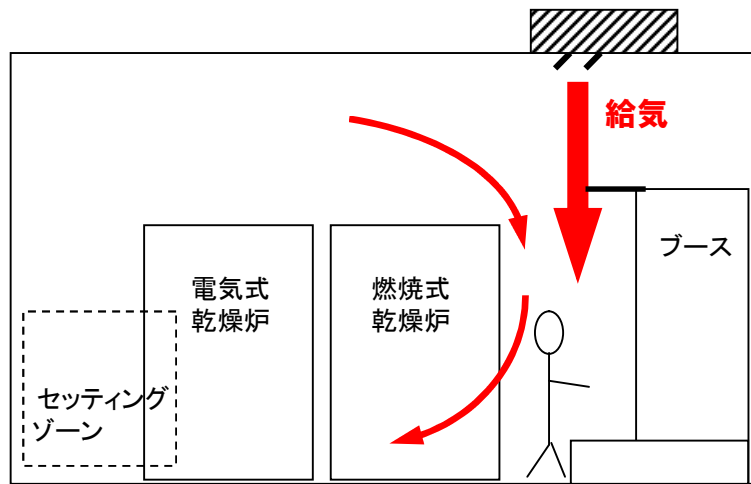
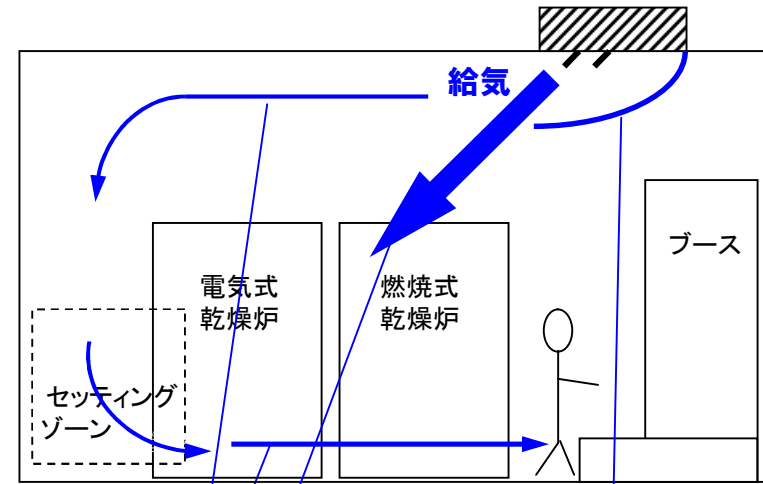
②ゾーン内の空気流れが修正された

①給気方向が修正された

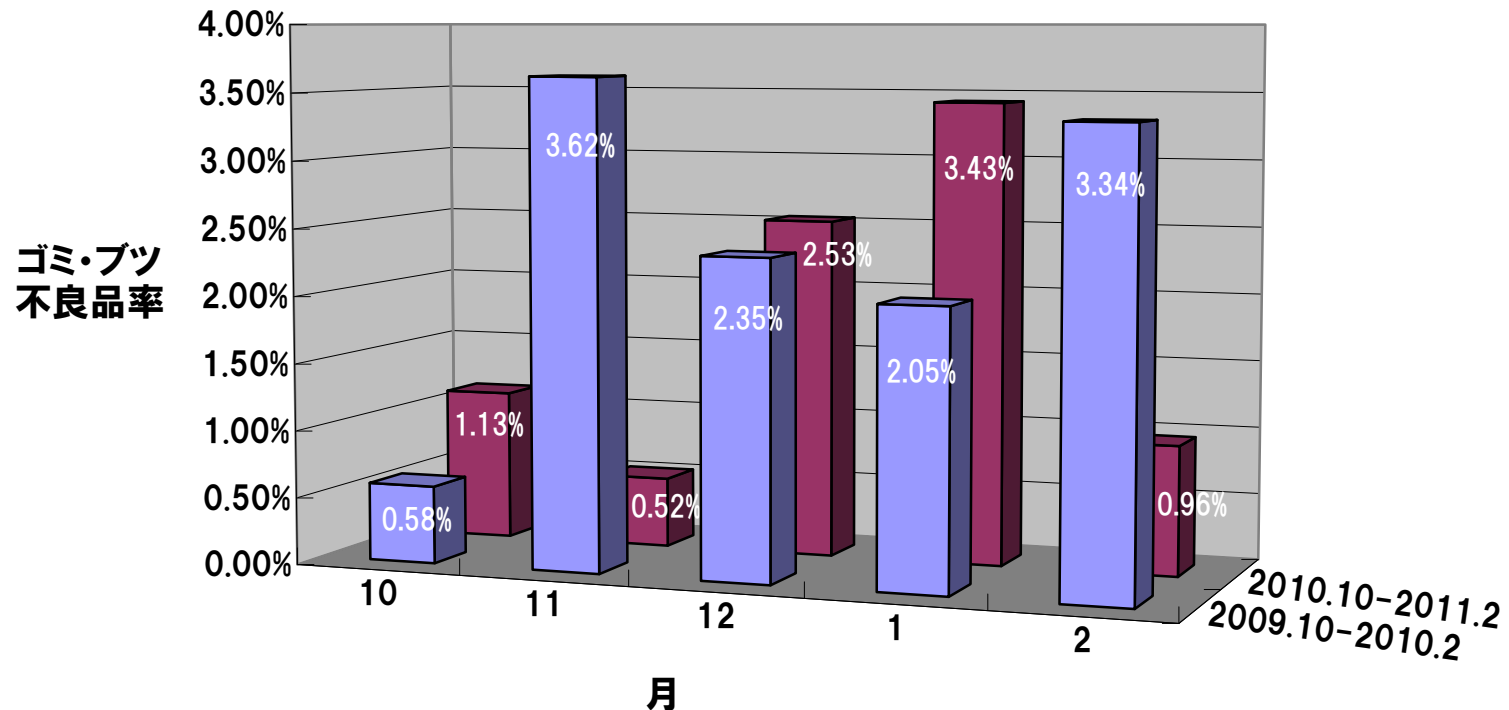
10月～2月(5ヶ月間)のゴミブツ原因の平均不良率は

前年同期比で **2.3%** → **1.61%** (▲0.69ポイント)

**▲30%のゴミブツ不良の削減が確認された。**
