**「あきらめてはいけない 手吹き・静電塗装時
のゴミブツ対策事例」**

工業塗装高度化協議会

環境技術分科会 杉山博英

手吹き塗装のゴミ・ブツ 削減の対策事例

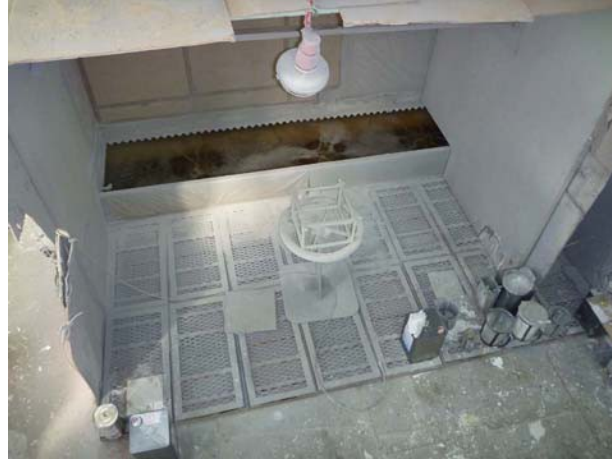
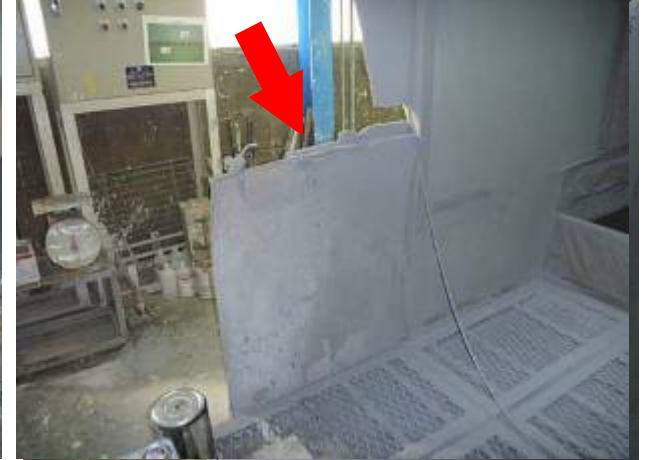
塗装ブース

- ブース周りが段ボールで覆われ乾燥した塗料と見られる『ダスト』が付着、堆積。
- スノコは塗料で汚れ『ダスト』が堆積。水は張られていない。

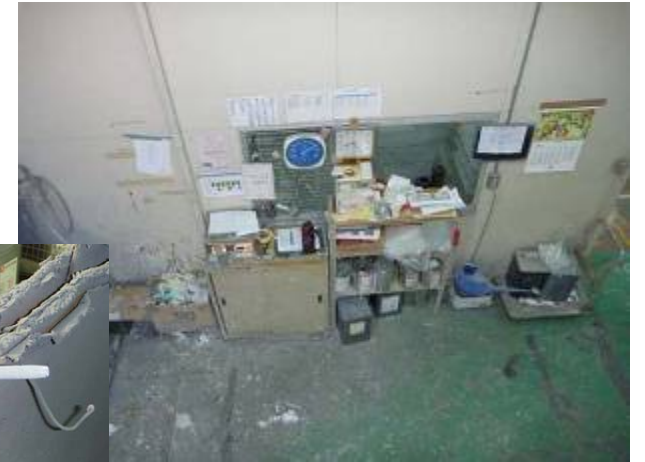
塗装ブースの周辺

- 乾燥した塗料と見られる『ダスト』が堆積。
- 紙類が多く置かれ乱雑（伝票、資料、図面など、風に揺れるものが多い）。
- キャビネットや台の上面、壁面に『ホコリ』が堆積している

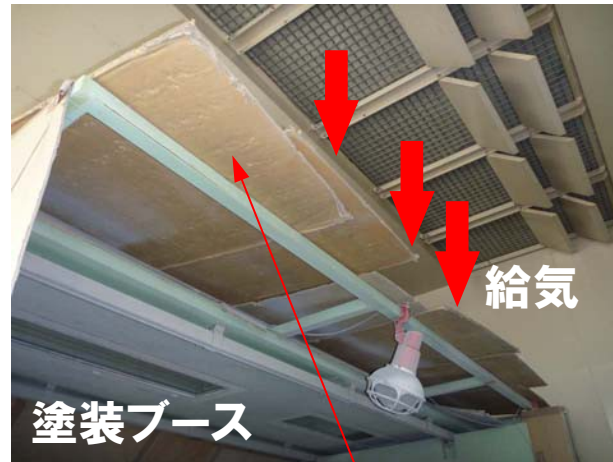
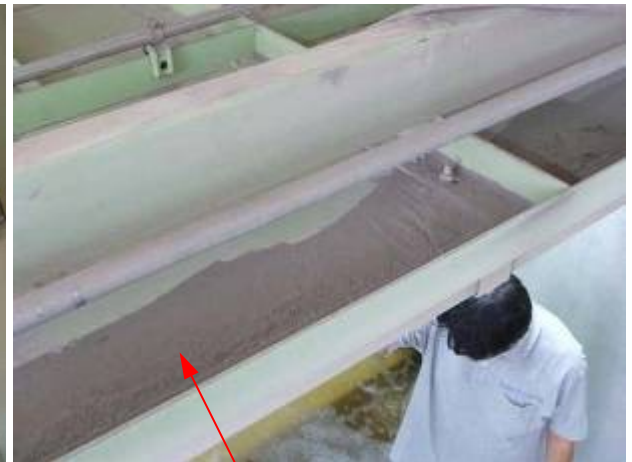
給気口

- 給気エアが直下の塗装作業場所付近を直撃している。
- 給気エア流を防ぐために塗装ブース上にダンボールの底を設けている。

② 給気口の吹出口に風向偏向板を設置し下降流を解消する。

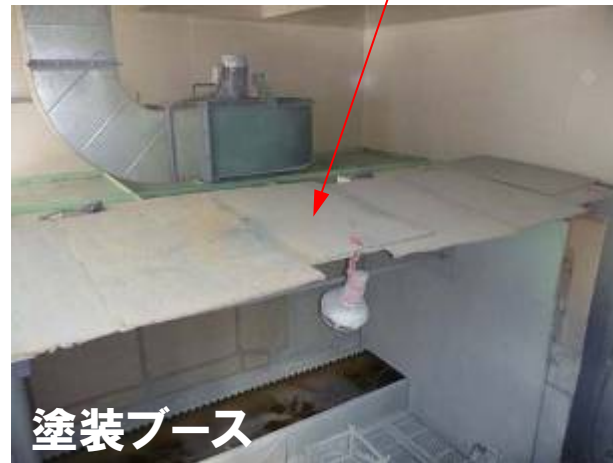
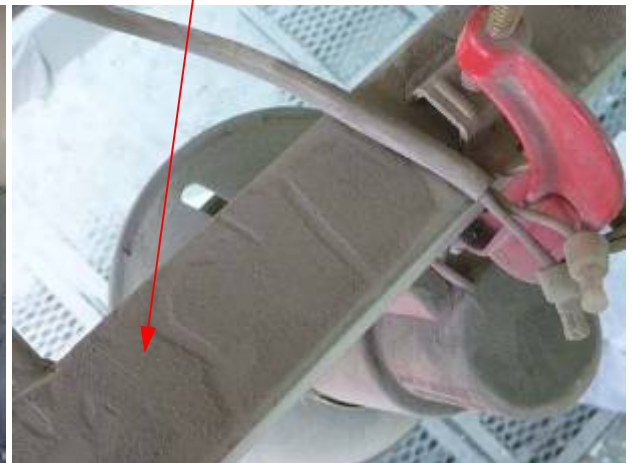
塗装ブースの上

- 給気エアが直撃する段ボール上に乾燥した塗料と見られる『ダスト』が付着、堆積。
- ブース底付近にも多量に堆積。

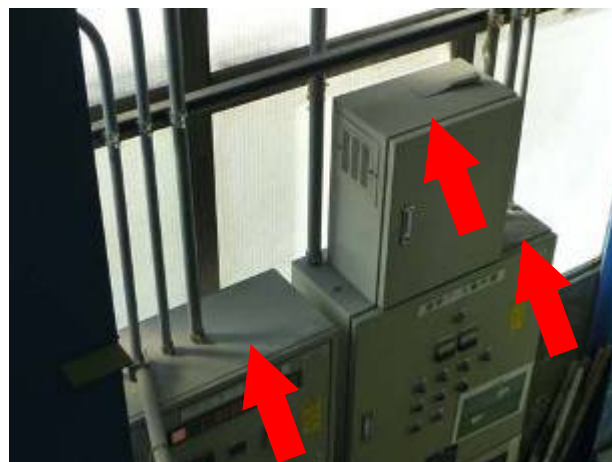
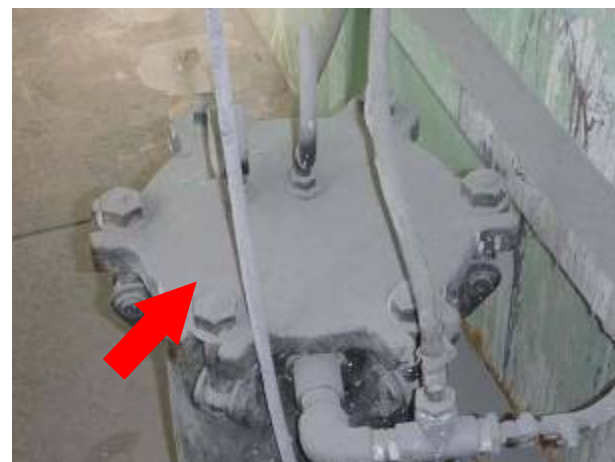
塗装ブースの周辺

- 操作盤の上、壁面に乾燥した塗料と見られる『ダスト』が付着、堆積している。
- 加圧タンクも同様。

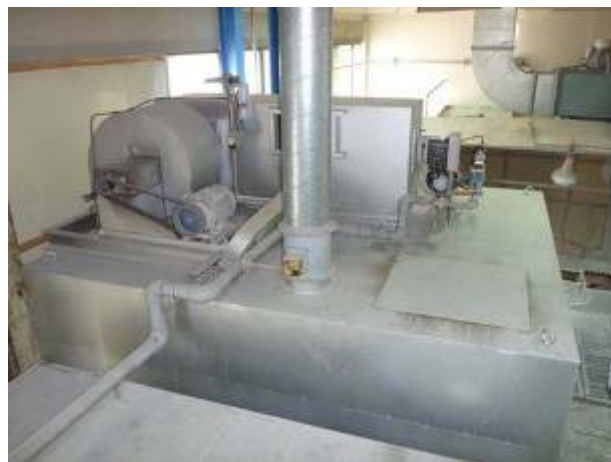
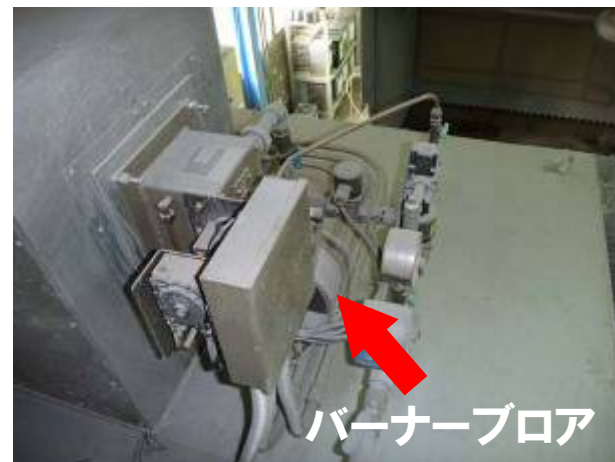
ガス炉の上

- 乾燥した塗料と見られる『ダスト』や繊維ゴミなどが堆積している。
- 燃焼用バーナーブロー吸込口にフィルターが無い。
-

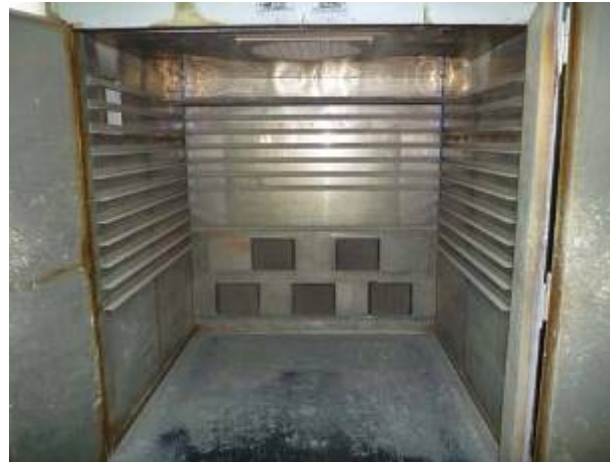
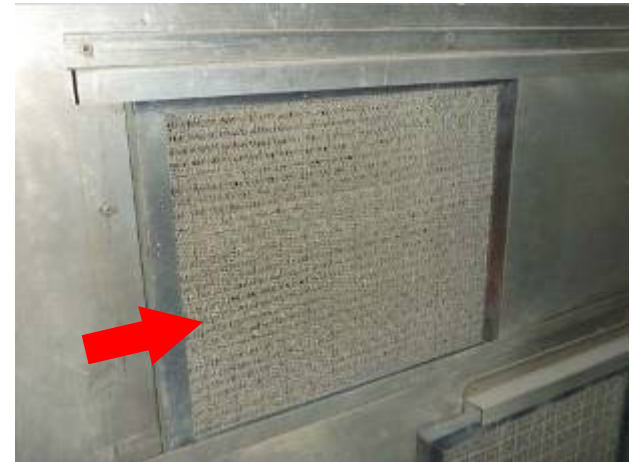
電気炉

- フレッシュエアー吸込口に室外フィルターが無い。
- フィルターの汚れ。

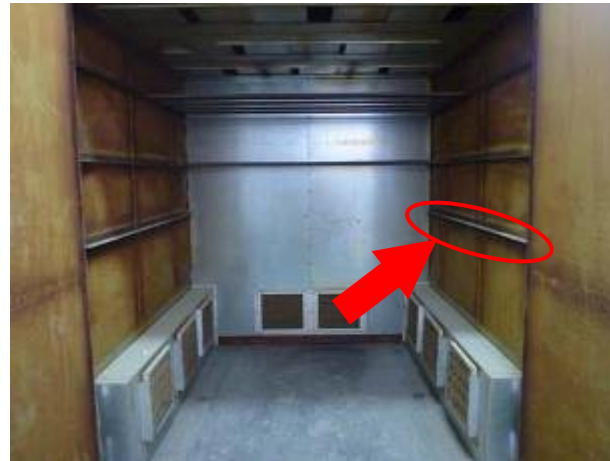
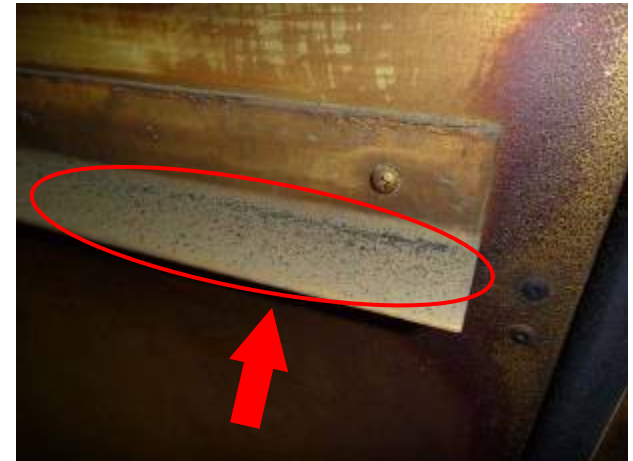
ガス炉

- ザラザラした塗料カスのような粒子が棧部に堆積。

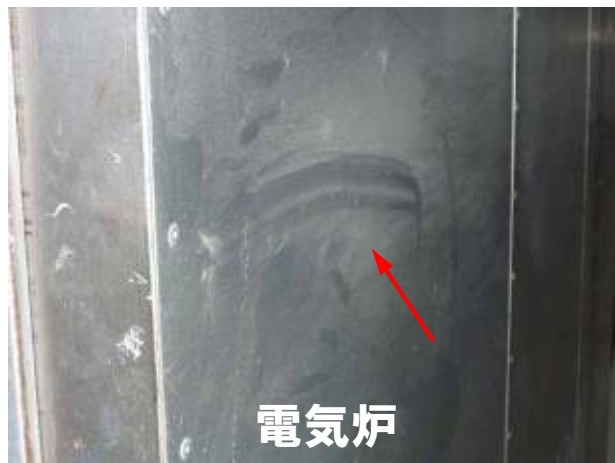
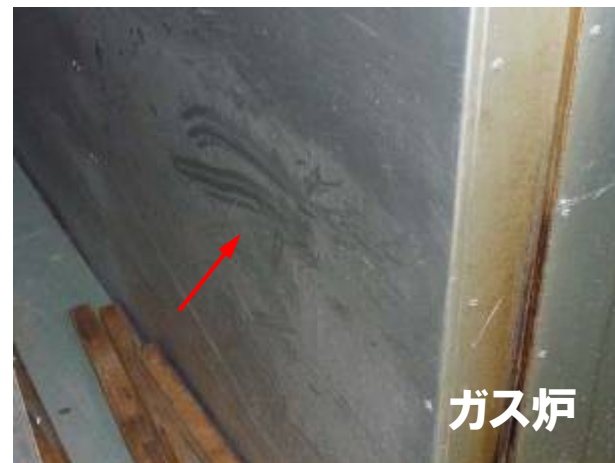
乾燥炉の側面

- 乾燥した塗料と見られる『ダスト』や繊維ゴミなどが付着している。

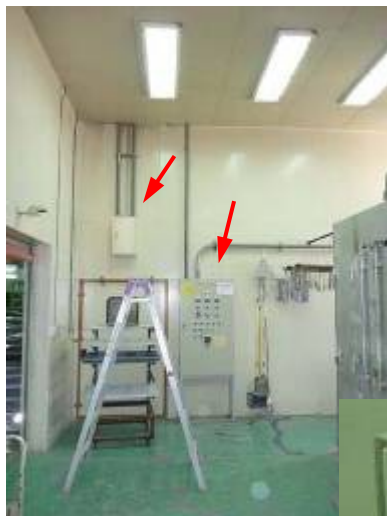
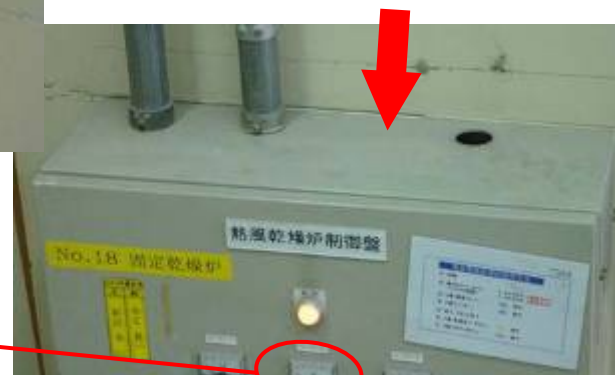
セッティングゾーン

- 乾燥炉の操作盤の上に乾燥した塗料と見られる『ダスト』や繊維ゴミなどが付着、堆積している。

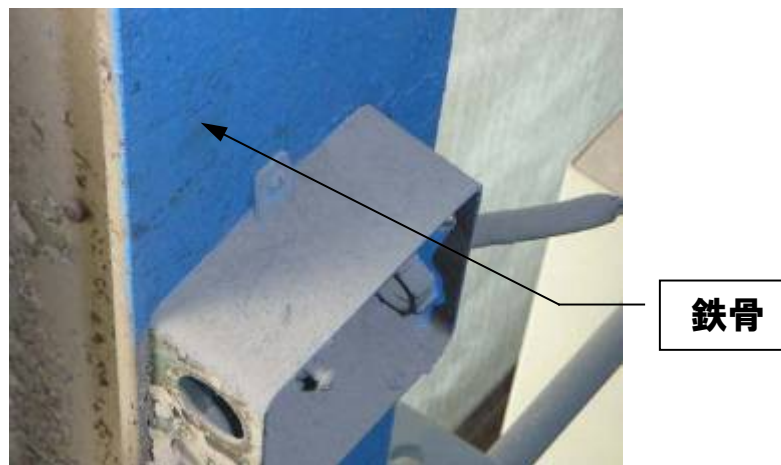
構造用鉄骨(柱)

- 柱の上部にホコリ、ワタゴミの付着が多い

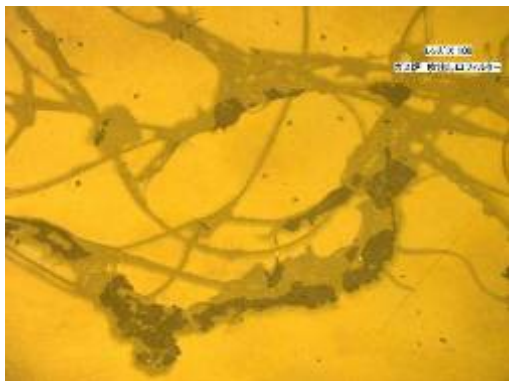
吹出口フィルター x100

繊維

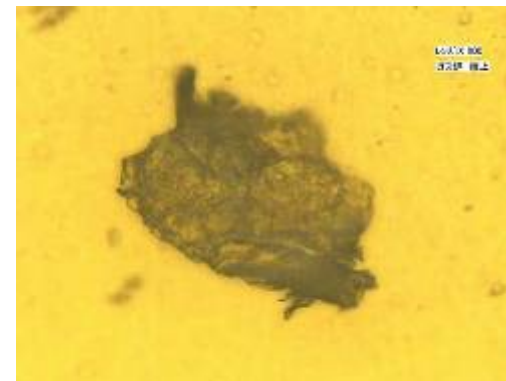
扉の上 x800

炭化した塗料

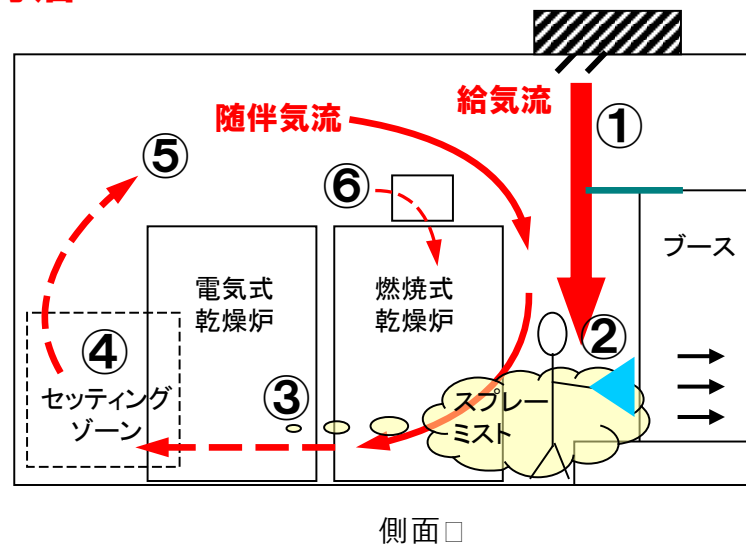
f. 浮遊した塗料ダスト、
繊維ゴミが、乾燥炉ブ
ロアから炉内へ侵入し
ワークに付着

a. 給気流の
吹き降ろし

e. 浮遊した塗料ダスト、
繊維ゴミが塗装ゾーン
随所に拡散・堆積

b. ブース周辺に堆積
した塗料ダスト、繊維
ゴミが、塗装中
のワークに付着

d. 浮遊した塗料ダスト、
繊維ゴミがセッティ
ング中のワークに付着

c. スプレーミスト、塗料
ダスト、繊維ゴミが拡
散。

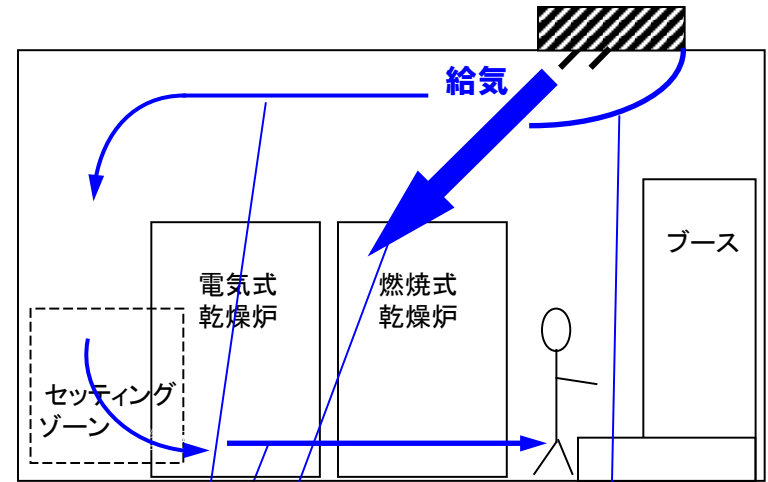
風向偏向板の**設置後**

②ゾーン内の空気流れが修正された

①給気方向が修正された
