第22回 環境技術分科会 議事録

2010.5.21 島田

場 所 : 第一塗装工業株式会社 (3階会議室)

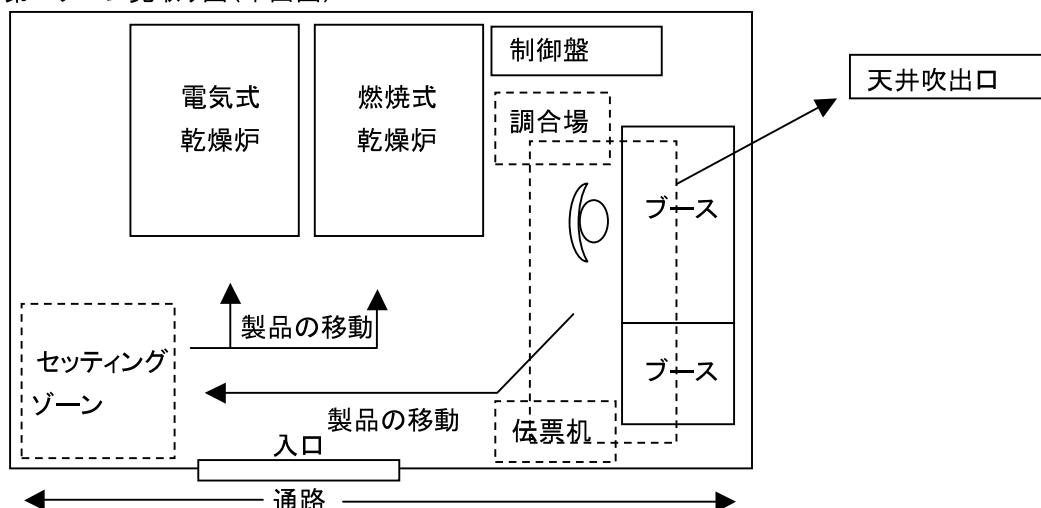
第一ゾーン見取り図(平面図)

① 対象塗装ブース: 第一ゾーン(3階塗装工場)

- ・塗装機はカッピング 1丁
- ・ブース左横が調合場

- ・湿式ブースにて製品を塗装後、同室のセッティングゾーンに保管し、バッチ式乾燥炉に入れる。
