# **あきらめてはいけない！手吹き塗装 のゴミ・ブツ削減の対策事例**

**工業塗装高度化協議会  
環境技術分科会**

# 実証の場のご紹介

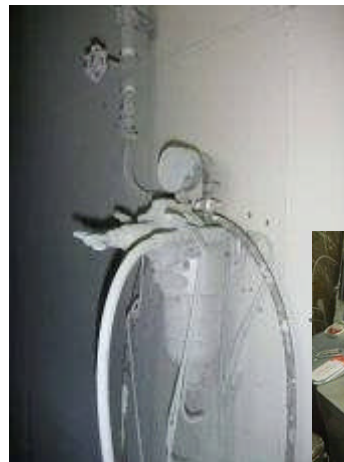
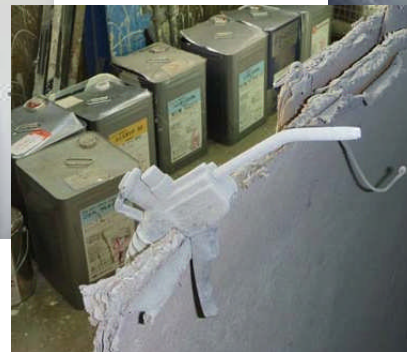
### 塗装ブースの周辺

- 乾燥した塗料と見られる『ダスト』が堆積。
- 紙類が多く置かれ乱雑（伝票、資料、図面など、風に揺れるものが多い）。
- キャビネットや台の上面、壁面に『ホコリ』が堆積している

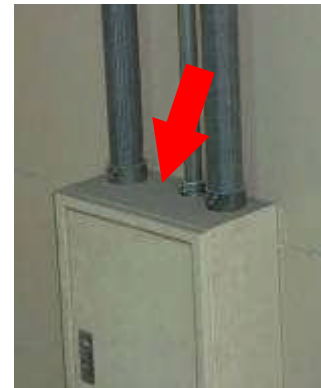
### セッティングゾーン

- 乾燥炉の操作盤の上に乾燥した塗料と見られる『ダスト』や繊維ゴミなどが付着、堆積している。

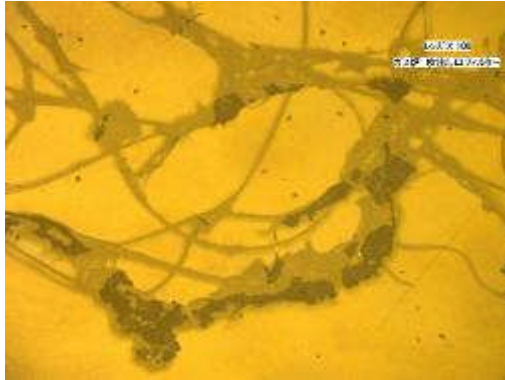
吹出口フィルター x100

繊維

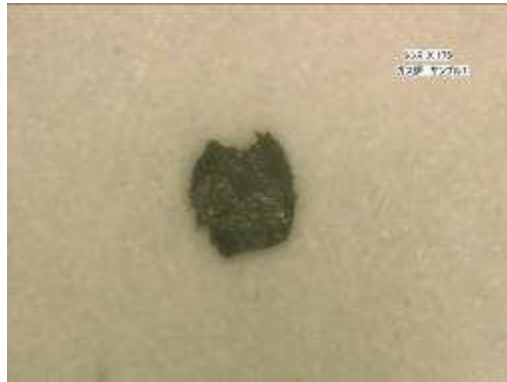
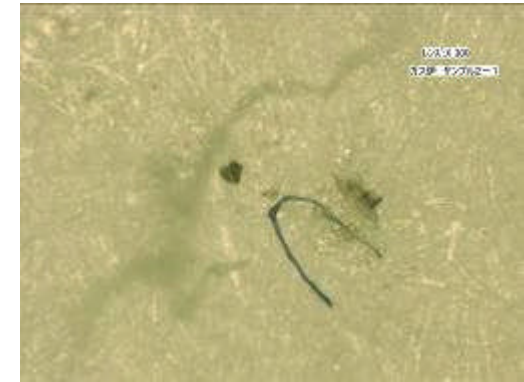
ガス炉

炭化した塗料

繊維

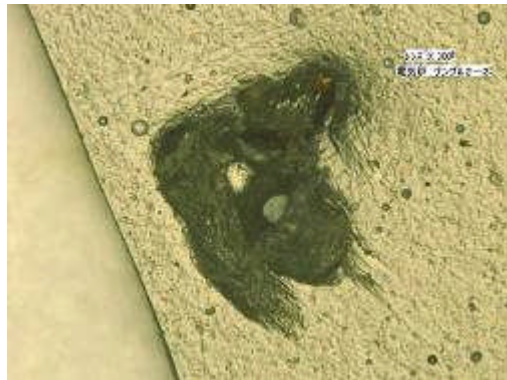
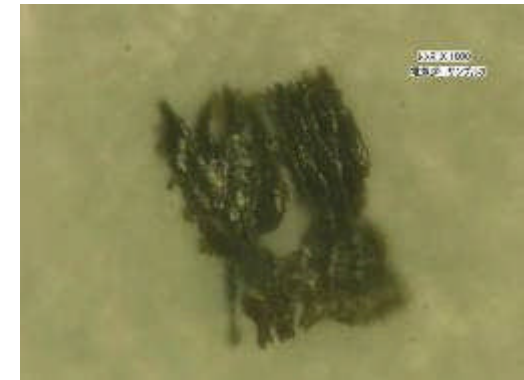
サンプル板	乾燥	Fe	Ti	Zn	Si	Ba	V	Al	Cd	Cr	Ca	Mn	Ce	評価
1-1	電気炉	○	○								○			主なブツは <b>塗料炭化物</b> 。 その他のブツは <b>繊維類</b> 。
1-2	電気炉	○	○	○		○	○			○				主なブツは <b>塗料炭化物</b> 。
2-1	ガス炉	○	○			○	○				○			主なブツは <b>塗料炭化物</b> 。
2-2	ガス炉										○			明らかに <b>繊維</b> 。繊維色が青色のものは作業服の繊維と考えられる。

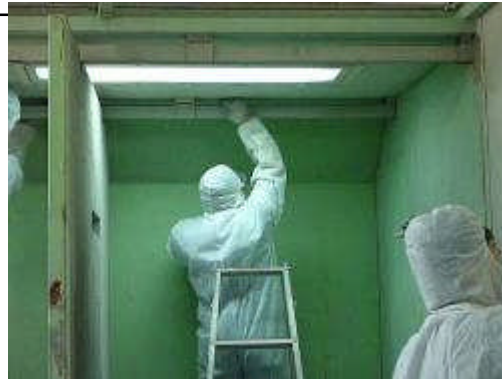
⑤ブース

タクロスウェスで粘着拭きあげ清掃。

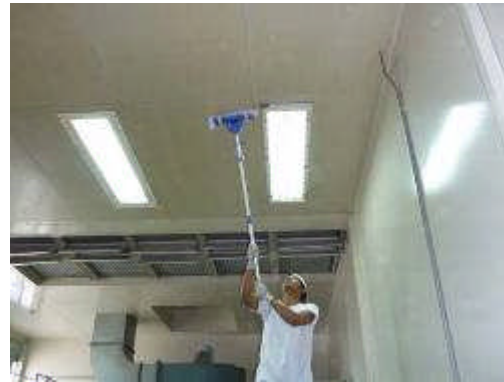
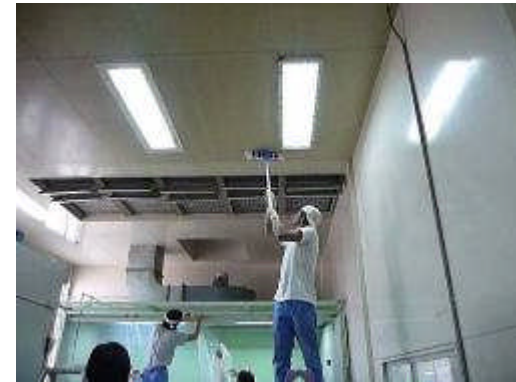
⑨天井

粘着ローラーで粘着  
拭きあげ清掃。

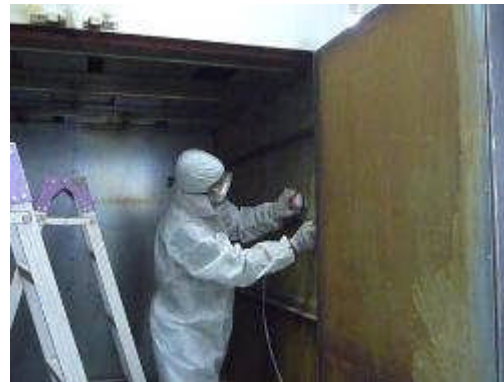
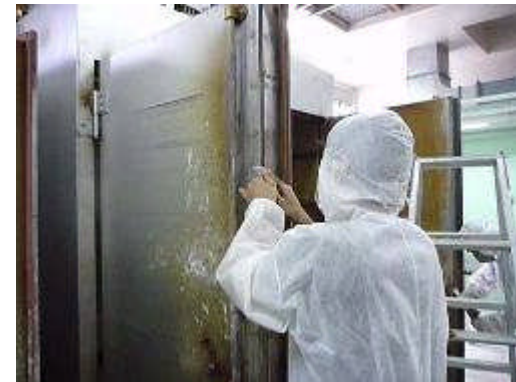
⑩ガス炉

エアサンダー、スツ  
コッチブライトなどで  
ヤニを除去

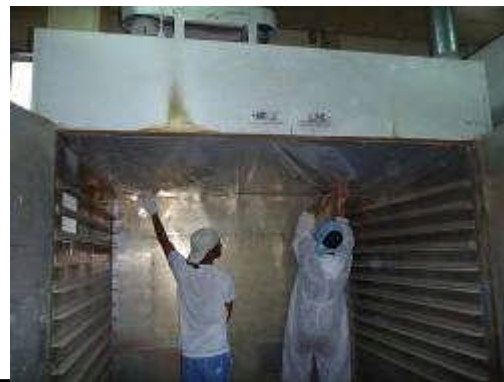
⑪ガス炉

タクロスウェスで粘  
着拭きあげ清掃。  
その後、内面にビ  
ニール養生

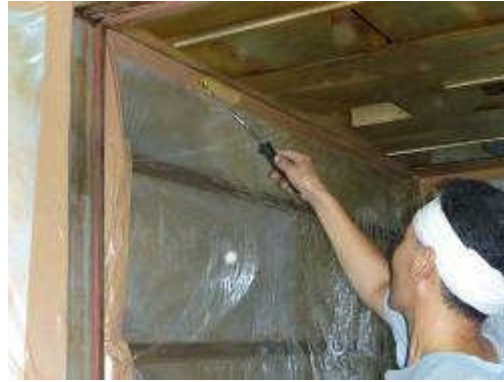
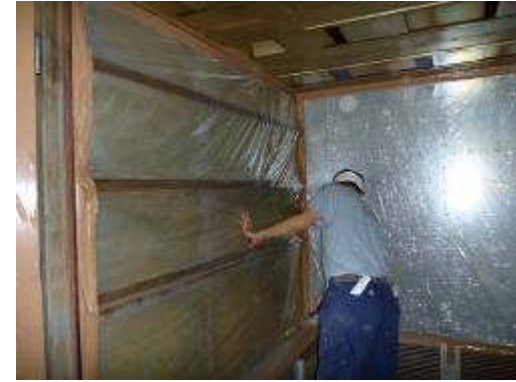
⑫ガス炉

養生ビニールの上に  
ワニスを塗布

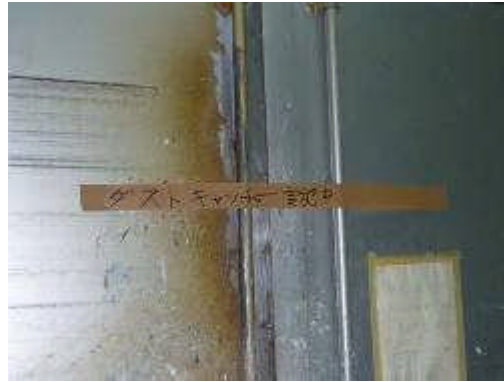
⑬ガス炉

温度を上げずに循環ファンを運転、浮遊ダストをワニスに吸着。15時間。
