**「あきらめてはいけない 手吹き・静電塗装時
のゴミブツ対策事例」**

工業塗装高度化協議会

環境技術分科会 杉山博英

手吹き塗装のゴミ・ブツ 削減の対策事例

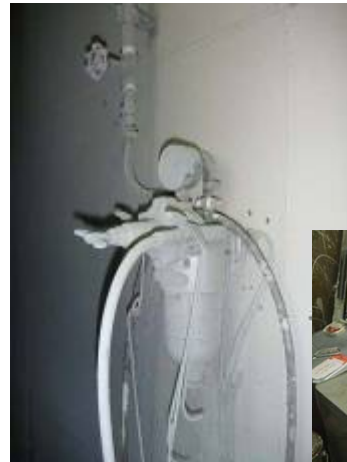
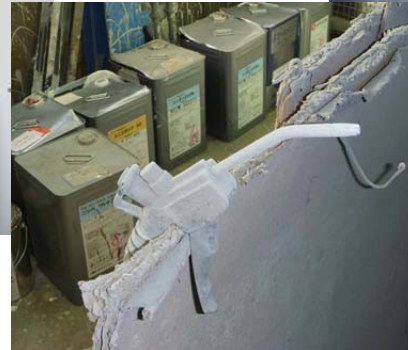
塗装ブースの周辺

- 乾燥した塗料と見られる『ダスト』が堆積。
- 紙類が多く置かれ乱雑（伝票、資料、図面など、風に揺れるものが多い）。
- キャビネットや台の上面、壁面に『ホコリ』が堆積している

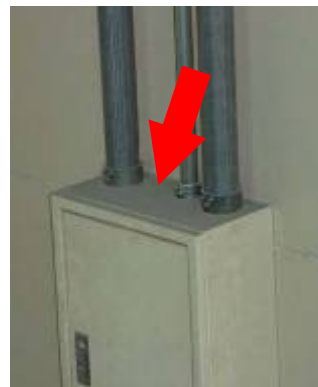
セッティングゾーン

- 乾燥炉の操作盤の上に乾燥した塗料と見られる『ダスト』や繊維ゴミなどが付着、堆積している。
